## A tervezési rendszer bevonása

**CAR AUDIO SYSTEM**

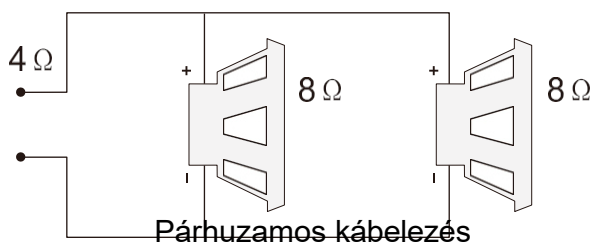
Soros/párhuzamos kábelezés

A legtöbb autórádió működéséhez tervezett hangszóró impedanciája 4 ohm. Két ilyen hangszóró párhuzamos csatlakoztatása 2 ohmos impedanciájú terhelést eredményez, amellyel az erősítő nem működik.

Egyes mélynyomó modellek kettős 4 ohmos hangtekercsekkel vannak felszerelve. Ezen hangtekercsek párhuzamos csatlakoztatása 2 ohmos névleges impedanciát eredményez, ami nem ajánlott áthidalt erősítőcsatornákkal való használatra.

Az erősítő minden csatornája sztereó üzemmódban használva 4 ohmos hangszórókat képes táplálni. Ha egy csatornapár áthidalásra kerül, az ajánlott minimális terhelési impedancia 3 ohm mélynyomó használatakor és 4 ohm teljes tartományú működés esetén. Bár az alacsonyabb impedanciával való működés valószínűleg nem okoz azonnali kárt a belső áramkörökben, a készülék valószínűleg túlmelegszik, ami az erősítő hővédő áramköreinek leállítását okozza.

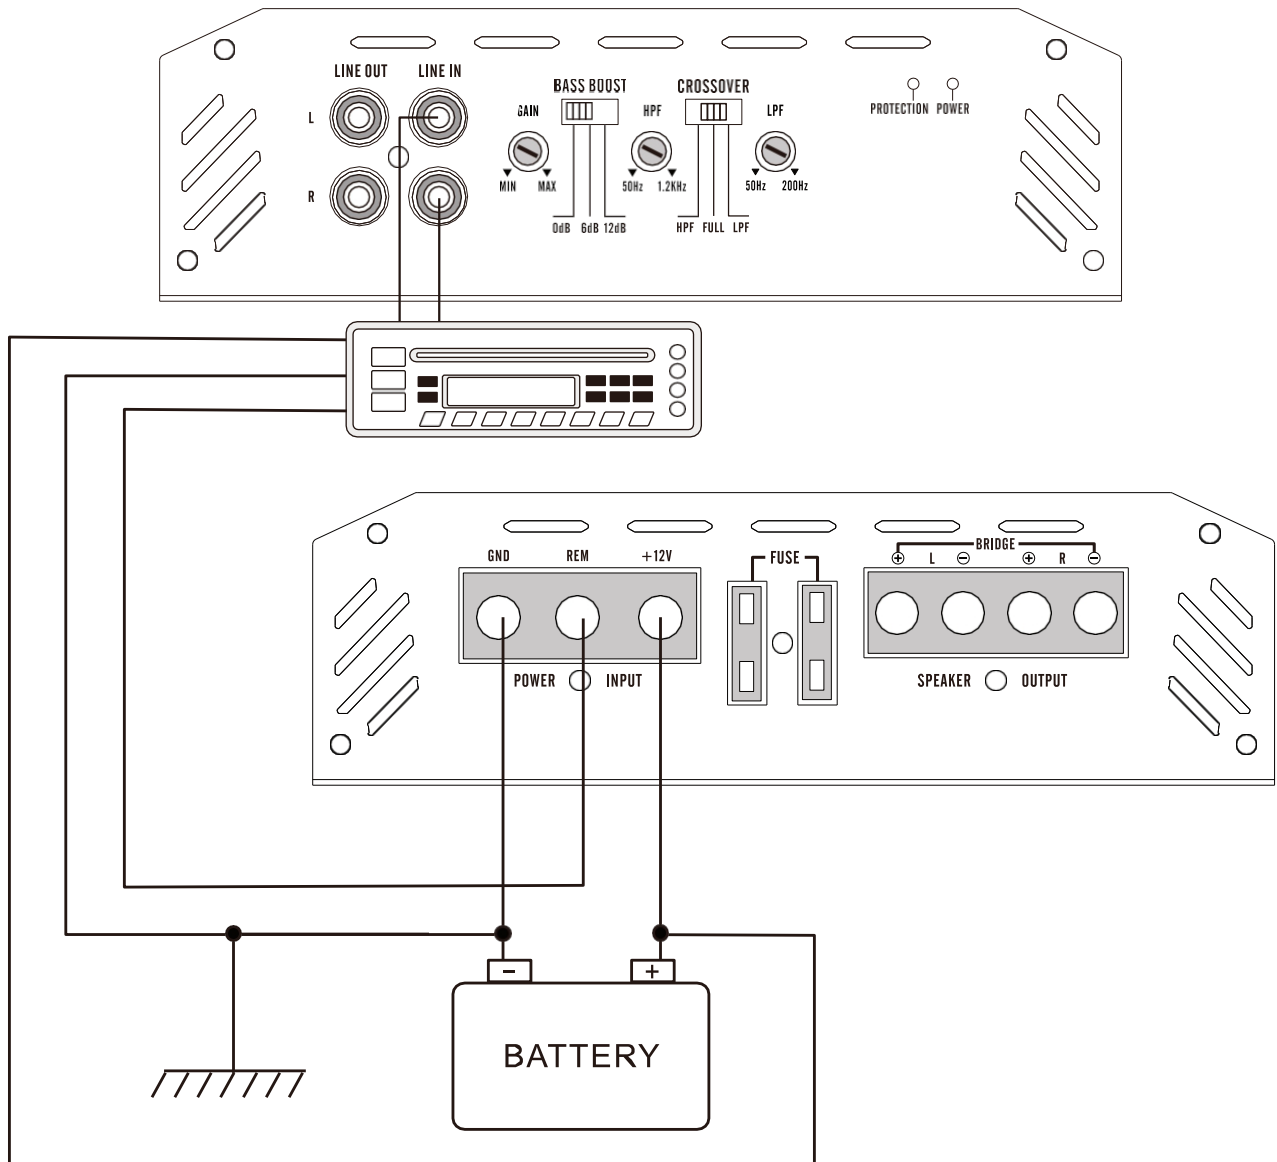
## Alapcsatlakozás a tápellátáshoz és az autórádióhoz

Csatlakoztassa a +12 V-os bemeneti tápvezetékét, miután az összes többi vezetékét csatlakoztatta.

, hogy a készülék földelővezetéke szilárdan csatlakozik az autó fémrészéhez. A csatlakozás elvesztése az erősítő hibás működését okozhatja.

Távirányító: a készülék bekapcsolása +12 V bekötésével történik. Ez a terminál minimális áramot vesz fel, egy vékonyabb, 0,5 mm keresztmetszetű csatlakozóvezeték is elfogadható, a szabványos szín a sárga. Ha a rádió egy tápfeszültségű antenna vezérlésére szolgáló vezetékkel van felszerelve, akkor ezt a csatlakozót használhatja. Ha a táplált antenna vezeték már használatban van, akkor azt is csatlakoztathatja. Ennél a módszernél a készülék automatikusan bekapcsol a rádióval együtt. A tápkábelt olyan csatlakoztatott biztosítékkal használja, amelynek értéke megegyezik az eredeti biztosíték értékével.

Helyezze a biztosítékot a tápkábelre a lehető legközelebb az autó akkumulátorához.

Teljes teljesítménynél maximális áram folyik át a rendszeren. Ezért ügyeljen arra, hogy a készülék +12 V-os vagy GND-kapcsaihoz csatlakoztatandó vezetékek keresztmetszete nagyobb legyen 10 mm-nél (AWG.10).
