## A tervezési rendszer bevonása

## A mélynyomó előkészítése és csatlakoztatása

**CAR AUDIO SYSTEM**

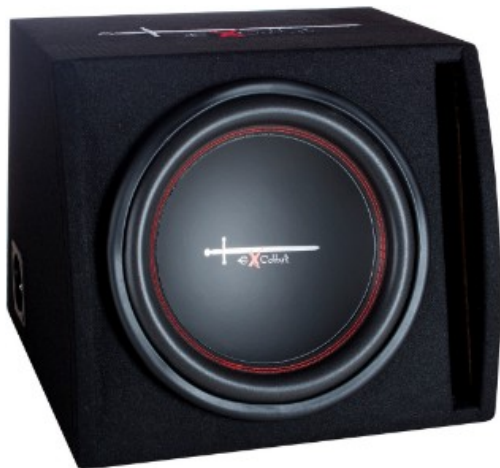
A mélynyomó úgynevezett passzív, működéséhez hangerősítőre van szükség.

Az erősítőhöz való csatlakozáshoz használja a mellékelt kétvezetékes kábelt.

Győződjön meg a helyes polaritásról! A mélysugárzón és az erősítőn lévő csatlakozókon a polaritás+- jelöléssel van ellátva. Ha a kábelezés helytelen, a mélynyomóból érkező hang fordított lesz a mélyközépsugárzókhoz képest, és a hangminőség jelentősen romlik.

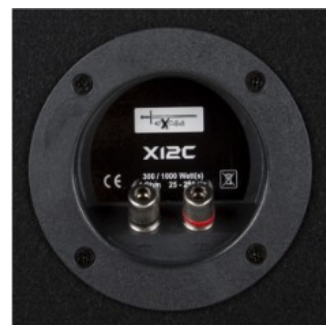
Helyezze a biztosítékot a tápkábelre a lehető legközelebb az autó akkumulátorához.

Teljes teljesítménynél maximális áram folyik át a rendszeren. Ezért ügyeljen arra, hogy a készülék +12 V-os vagy GND-kapcsaihoz csatlakoztatandó vezetékek keresztmetszete nagyobb legyen 10 mm-nél (AWG.10).

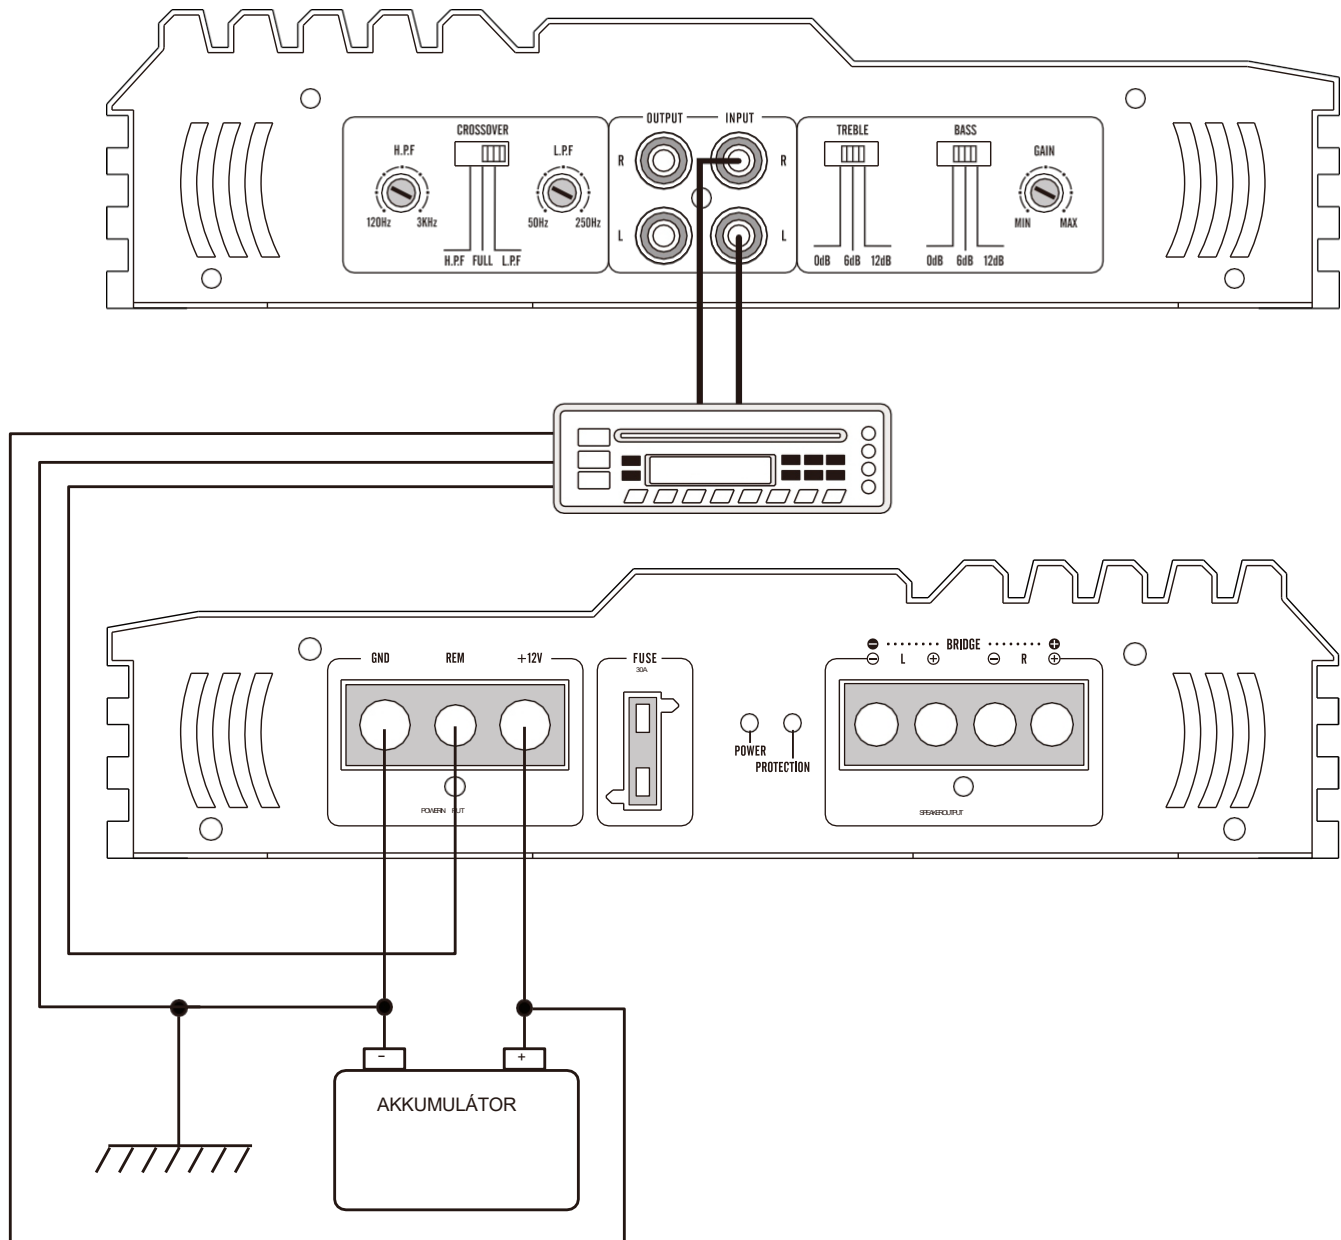
## Alapcsatlakozás a tápellátáshoz és az autórádióhoz

Csatlakoztassa a +12 V-os bemeneti tápvezetékét az összes többi vezeték csatlakoztatása után.

, hogy a készülék földelővezetéke szilárdan csatlakozik az autó fémrészéhez. A csatlakozás elvesztése az erősítő hibás működését okozhatja.

Távírányító: a készülék bekapcsolása +12 V bekötésével történik. Ez a terminál minimális áramot vesz fel, egy vékonyabb, 0,5 mm keresztmetszetű csatlakozóvezeték is elfogadható, a szabványos szín a sárga. Ha a rádió egy tápfeszültségű antenna vezérlésére szolgáló vezetékkel van felszerelve, akkor ezt a csatlakozót használhatja. Ha a táplált antenna vezeték már használatban van, akkor azt is csatlakoztathatja. Ennél a módszernél a készülék automatikusan bekapcsol a rádióval együtt. A tápellátó vezetékét olyan csatlakoztatott biztosítókkal használja, amelynek értéke megegyezik az eredeti biztosíték értékével.
