## A tervezési rendszer bevonása

**CAR AUDIO SYSTEM**

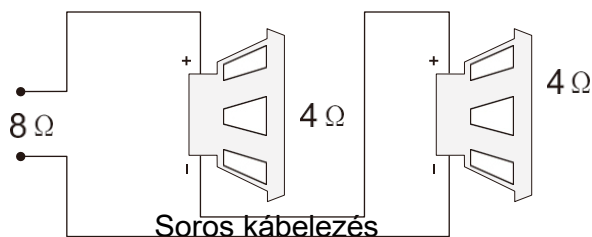
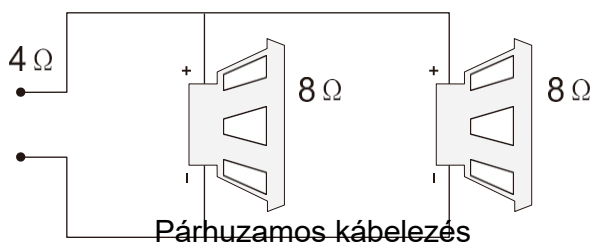
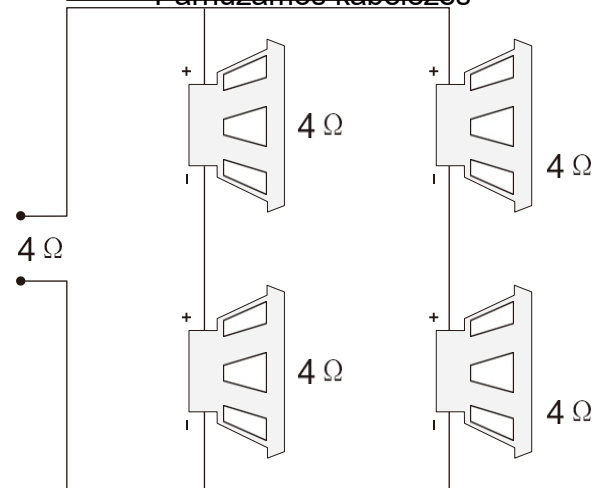
Soros/párhuzamos kapcsolat

A legtöbb autórádió működéséhez tervezett hangszóró impedanciája 4 ohm. Két ilyen hangszóró párhuzamos csatlakoztatása 2 ohmos impedanciájú terhelést eredményez, amellyel az erősítő nem működik.

Egyes mélynyomó modellek kettős 4 ohmos hangtekercsekkel vannak felszerelve. Ezen hangtekercsek párhuzamos csatlakoztatása 2 ohmos névleges impedanciát eredményez, ami nem ajánlott áthidalt erősítőcsatornákkal való használatra.

Az erősítő minden csatornája sztereó üzemmódban használva 4 ohmos hangszórókat képes táplálni. Ha egy csatornapár áthidalásra kerül, az ajánlott minimális terhelési impedancia 3 ohm mélynyomó használatakor és 4 ohm teljes tartományú működés esetén. Bár az alacsonyabb impedanciával való működés valószínűleg nem okoz azonnali kárt a belső áramkörökben, a készülék valószínűleg túlmelegszik, ami az erősítő hővédő áramköreinek leállítását okozza.

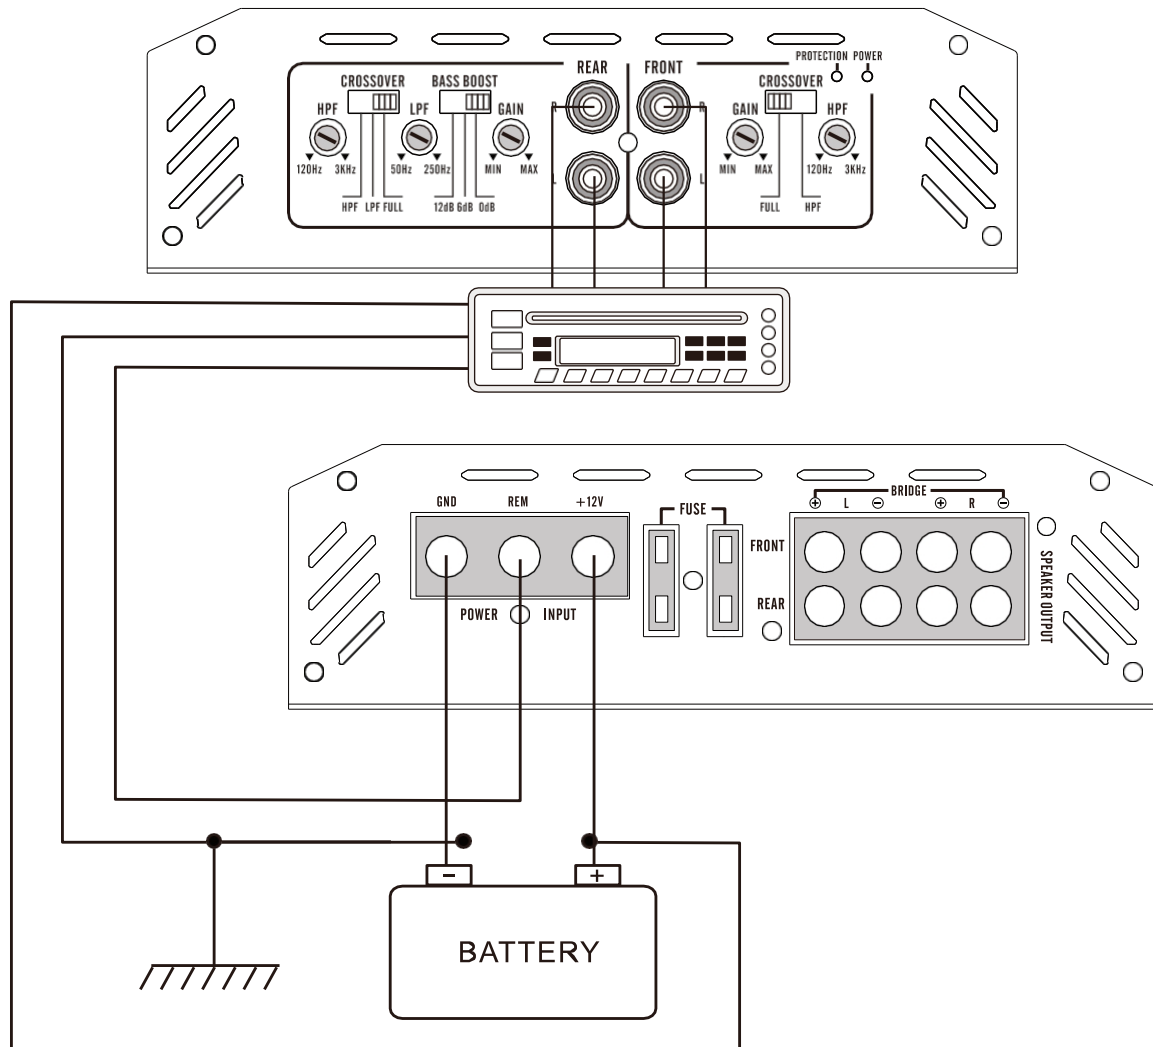
## Alapcsatlakozás a tápellátáshoz és az autórádióhoz

Csatlakoztassa a +12 V-os bemeneti tápvezetékét, miután az összes többi vezetékét csatlakoztatta.

, hogy a készülék földelővezetéke szilárdan csatlakozik az autó fémrészéhez. A csatlakozás elvesztése az erősítő hibás működését okozhatja.

Távírányító: a készülék bekapcsolása +12 V bekötésével történik. Ez a terminál minimális áramot vesz fel, egy vékonyabb, 0,5 mm keresztmetszetű csatlakozóvezeték is elfogadható, a szabványos szín a sárga. Ha a rádió egy tápfeszültségű antenna vezérlésére szolgáló vezetékkel van felszerelve, akkor ezt a csatlakozót használhatja. Ha a táplált antenna vezeték már használatban van, akkor azt is csatlakoztathatja. Ennél a módszernél a készülék automatikusan bekapcsol a rádióval együtt. A tápellátó vezeték olyan csatlakoztatott biztosítékkal használja, amelynek értéke megegyezik az eredeti biztosíték értékével.

Helyezze a biztosítékot a tápkábelre a lehető legközelebb az autó akkumulátorához.

Teljes teljesítménynél maximális áram folyik át a rendszeren. Ezért ügyeljen arra, hogy a készülék +12 V-os vagy GND-kapcsolataihoz csatlakoztatandó vezetékek keresztmetszete nagyobb legyen 10 mm-nél (AWG.10).

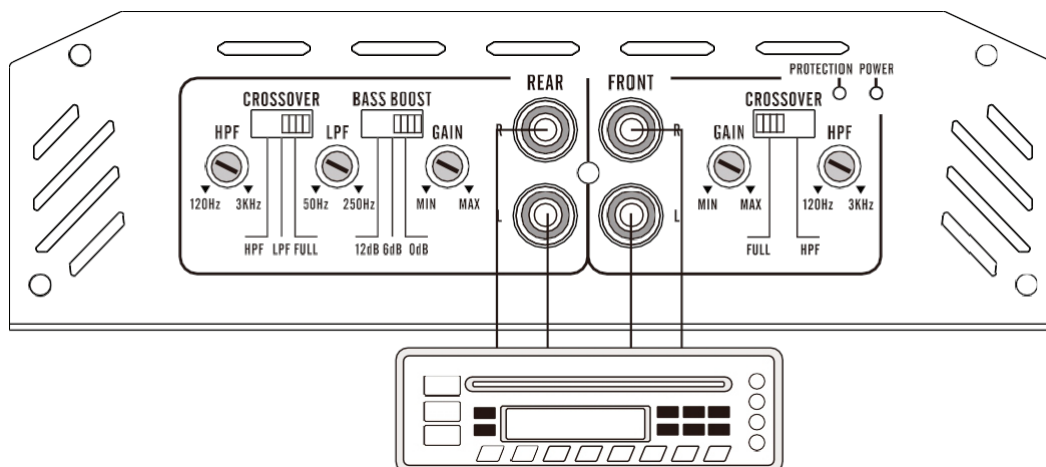
### Audiojel-csatlakozás

## 4 csatornás kábelezés

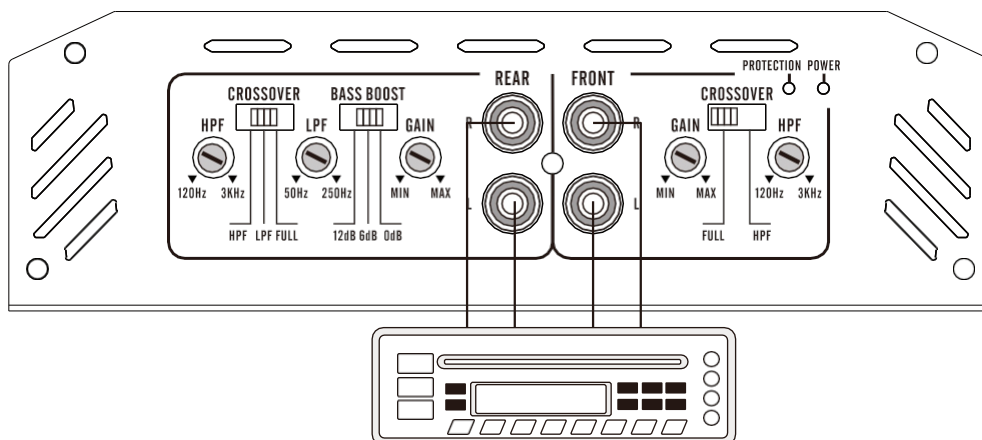
#### Audiojel-csatlakozás

### 3 csatornás kábelezés

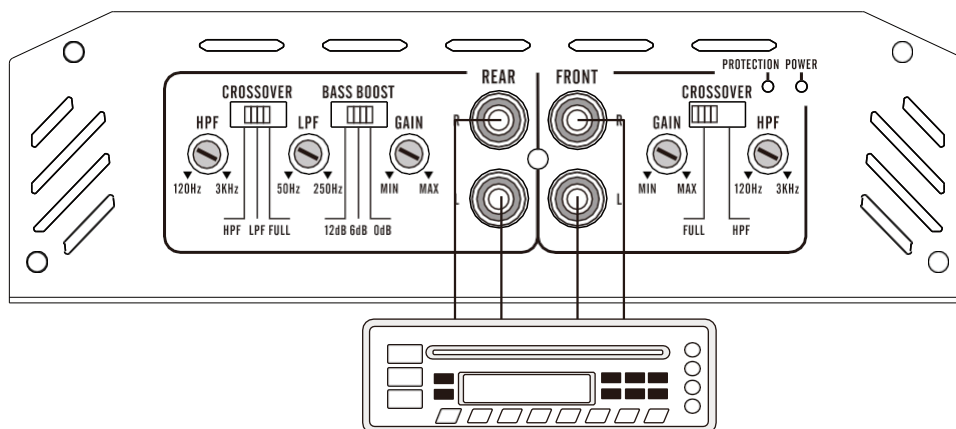
### Audiojel-csatlakozás

## 2 csatornás kábelezés
