## A tervezési rendszer bevonása

**CAR AUDIO SYSTEM**

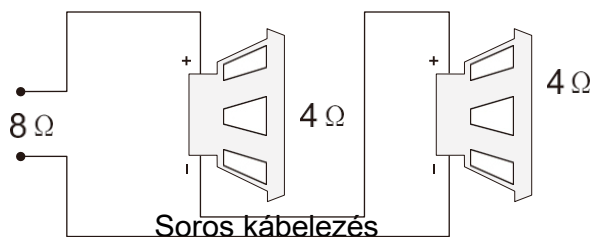
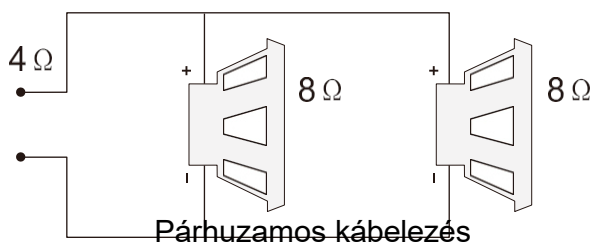
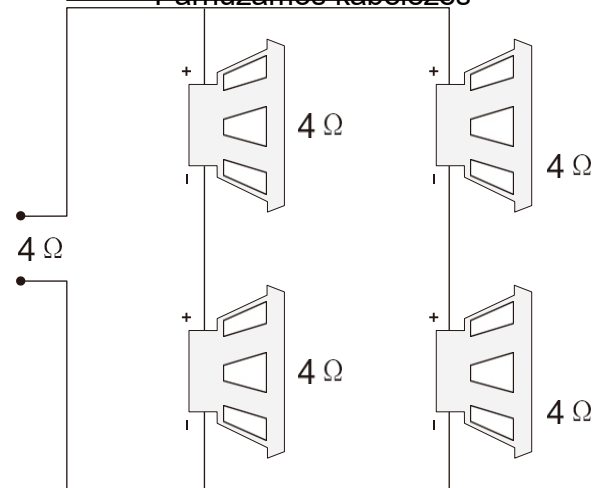
Soros/párhuzamos kábelezés

A legtöbb autórádió működéséhez tervezett hangszóró impedanciája 4 ohm. Két ilyen hangszóró párhuzamos csatlakoztatása 2 ohmos impedanciájú terhelést eredményez, amellyel az erősítő nem működik.

Egyes mélynyomó modellek kettős 4 ohmos hangtekercsekkel vannak felszerelve. Ezen hangtekercsek párhuzamos csatlakoztatása 2 ohmos névleges impedanciát eredményez, ami nem ajánlott áthidalt erősítőcsatornákkal való használatra.

Az erősítő minden csatornája sztereó üzemmódban használva 4 ohmos hangszórókat képes táplálni. Ha egy csatornapár áthidalásra kerül, az ajánlott minimális terhelési impedancia 3 ohm mélynyomó használatakor és 4 ohm teljes tartományú működés esetén. Bár az alacsonyabb impedanciával való működés valószínűleg nem okoz azonnali kárt a belső áramkörökben, a készülék valószínűleg túlmelegszik, ami az erősítő hővédő áramköreinek leállítását okozza.

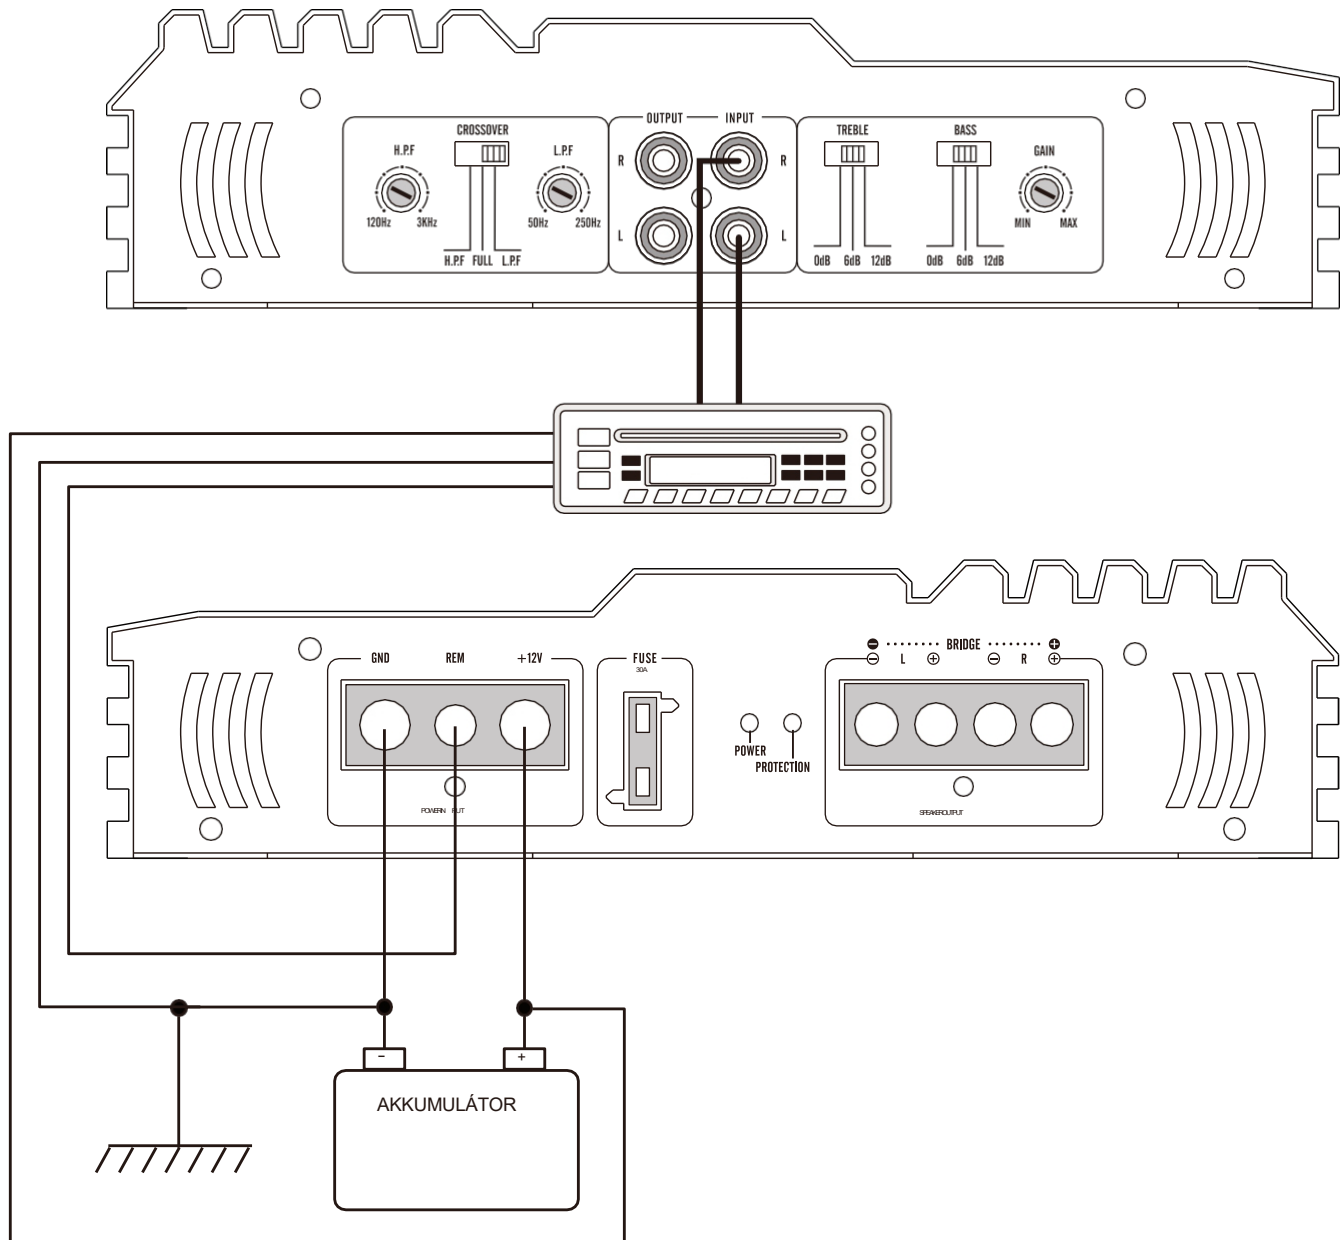
## Alapcsatlakozás a tápellátáshoz és az autórádióhoz

Csatlakoztassa a +12 V-os bemeneti tápvezetékét, miután az összes többi vezetékét csatlakoztatta.

, hogy a készülék földelővezetéke szilárdan csatlakozik az autó fémrészéhez. A csatlakozás elvesztése az erősítő hibás működését okozhatja.

**Távírányító:** a készülék bekapcsolása +12 V bekötésével történik. Ez a terminál minimális áramot vesz fel, egy vékonyabb, 0,5 mm keresztmetszetű csatlakozóvezeték is elfogadható, a szabványos szín a sárga. Ha a rádió egy tápfeszültségű antenna vezérlésére szolgáló vezetékkel van felszerelve, akkor ezt a csatlakozót használhatja. Ha a táplált antenna vezeték már használatban van, akkor azt is csatlakoztathatja. Ennél a módszernél a készülék automatikusan bekapcsol a rádióval együtt. A tápellátó vezetékét olyan csatlakoztatott biztosítékkal használja, amelynek értéke megegyezik az eredeti biztosíték értékével.

Helyezze a biztosítékot a tápkábelre a lehető legközelebb az autó akkumulátorához.

Teljes teljesítménynél maximális áram folyik át a rendszeren. Ezért ügyeljen arra, hogy a készülék +12 V-os vagy GND-kapcsaihoz csatlakoztatandó vezetékek keresztmetszete nagyobb legyen 10 mm-nél (AWG.10).
