**CAR AUDIO SYSTEM**

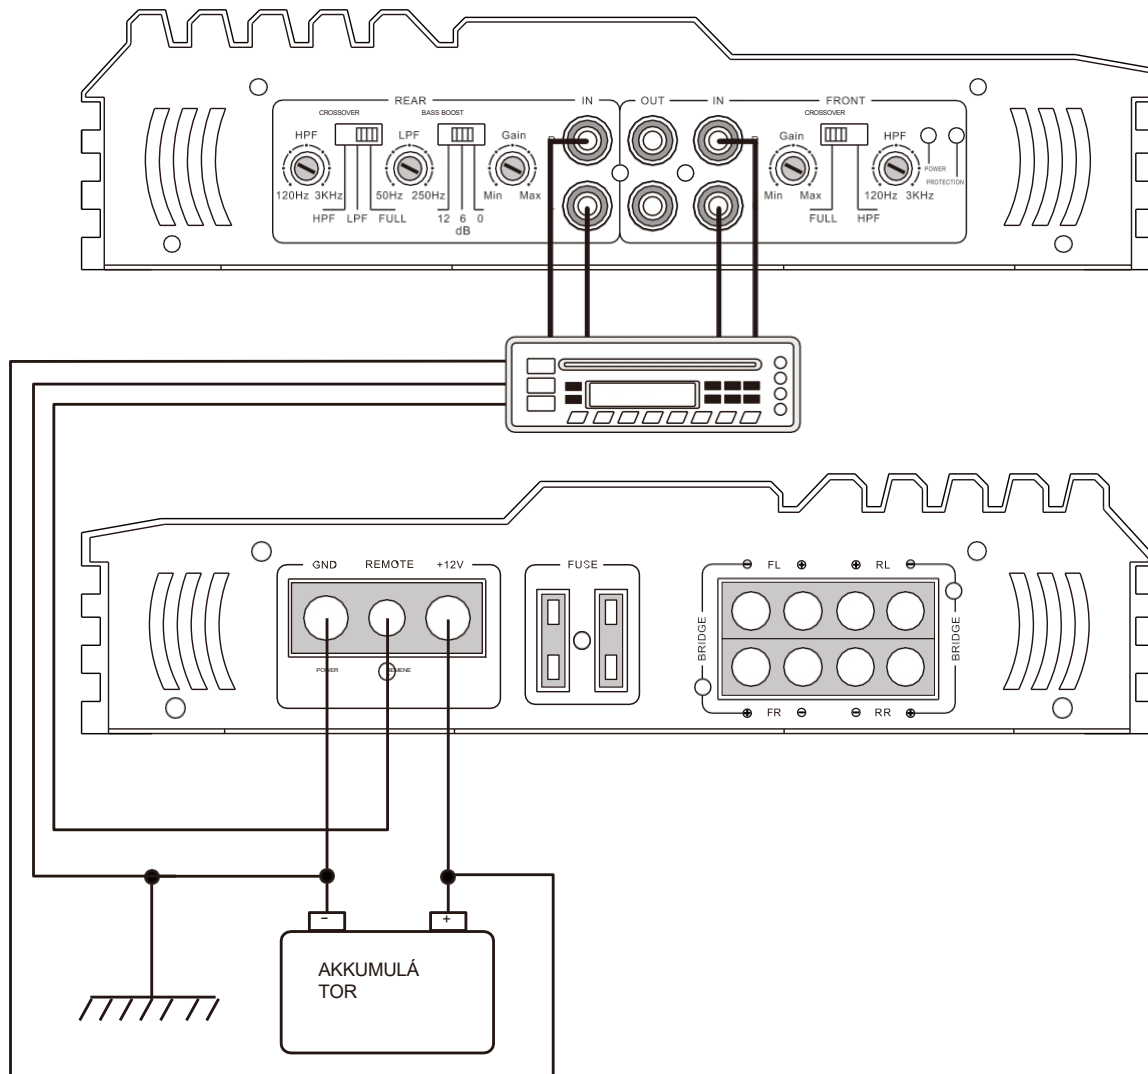
## Alapcsatlakozás a tápellátáshoz és az autórádióhoz

Csatlakoztassa a +12 V-os bemeneti tápvezetékét, miután az összes többi vezeték csatlakoztatva.

, hogy a készülék földelővezetéke szilárdan csatlakozik az autó fémrészéhez. A csatlakozás elvesztése az erősítő hibás működését okozhatja.

**Távírányító:** a készülék bekapcsolása +12 V bekötésével történik. Ez a terminál minimális áramot vesz fel, egy vékonyabb, 0,5 mm keresztmetszetű csatlakozóvezeték is elfogadható, a szabványos szín a sárga. Ha a rádió egy tápfeszültségű antenna vezérlésére szolgáló vezetékkel van felszerelve, akkor ezt a csatlakozót használhatja. Ha a táplált antenna vezeték már használatban van, akkor azt is csatlakoztathatja. Ennél a módszernél a készülék automatikusan bekapcsol a rádióval együtt. A tápellátó vezeték olyan csatlakoztatott biztosítékkal használja, amelynek értéke megegyezik az eredeti biztosíték értékével.

Helyezze a biztosítékot a tápkábelre a lehető legközelebb az autó akkumulátorához.

Teljes teljesítménynél maximális áram folyik át a rendszeren. Ezért ügyeljen arra, hogy a készülék +12 V-os vagy GND-kapcsaihoz csatlakoztatandó vezetékek keresztmetszete nagyobb legyen 10 mm-nél (AWG.10).

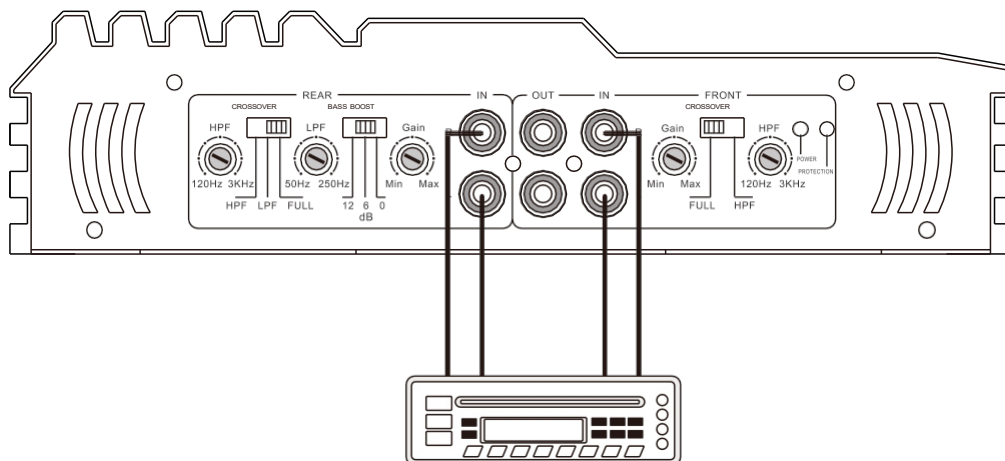
### Audiojel-csatlakozás

## 4 csatornás kábelezés

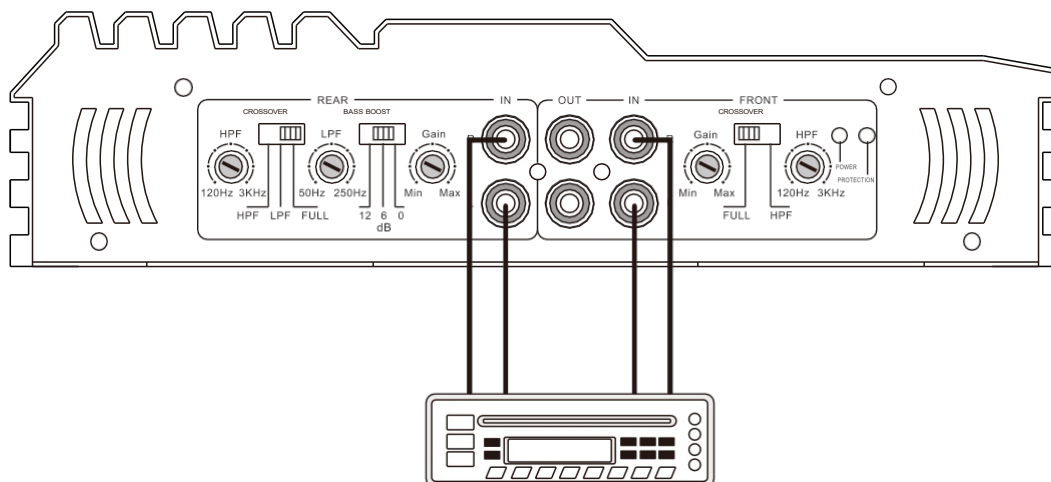
#### Audiojel-csatlakozás

### 3 csatornás kábelezés

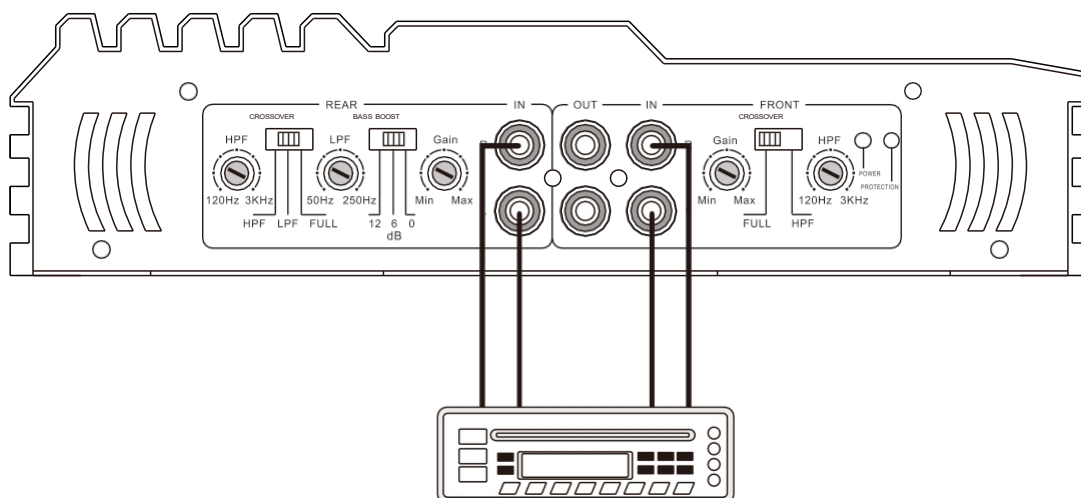
### Audiojel-csatlakozás

## 2 csatornás kábelezés
